AJUNTAMENT DE LLORET DE VISTALEGRE

CATÀLEG DEL PATRIMONI HISTÒRIC, ARQUITECTÒNIC I PAISATGÍSTIC DEL MUNICIPI DE LLORET DE VISTALEGRE

VOLUM 5

GENER 2019

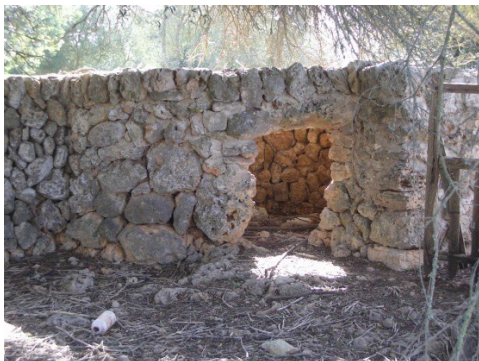
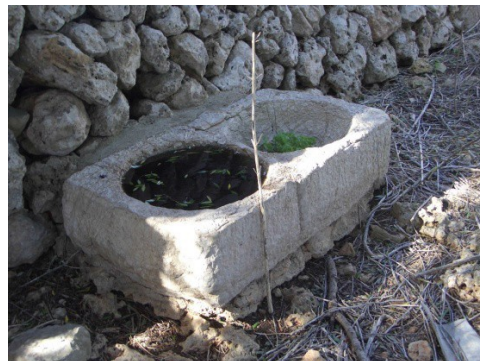
MU-01

Tancat quadrangular de pedra en sec de 11,40 m x 14 m amb parets de 1'60 m d'alçada i de 1 m d'amplada. A cada un dels quatre cantons hi ha una barraca semicircular de 1,60 m de fondària i un portal de 0,90 m x 0,65 m.

Regular

PROTECCIÓ DE L'ELEMENT	
Grau de protecció Integral/parcial/ambiental	Integral
Protecció específica	-
Elements a preservar	Les parets de pedra seca del tancat i altres elements del corral com les barraques i les piques.
Intervencions preferents	Neteja de la vegetació existent.
Intervencions admissibles	Restauració, conservació i consolidació.
Usos permesos	Haurà de mantenir un ús compatible amb l'adequat manteniment i protecció del bé.
Definició de l'entorn de protecció	
S'estableix com entorn de protecció un àmbit que abasta el conjunt de les cases CP-01, els sestadors SE-02, el corral MU-01, l'era E-01 i el rotlle de sitja RO-04 amb el concret traçat que figura en la documentació gràfica adjunta.	
Regulació de l'entorn de protecció	
Les intervencions a realitzar a l'entorn de protecció hauran d'integrar-se amb el conjunt catalogat, especialment pel que fa a les textures, colors i materials emprats. En aquest entorn no podran produir-se augments de volum.

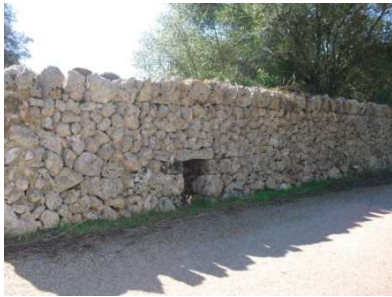
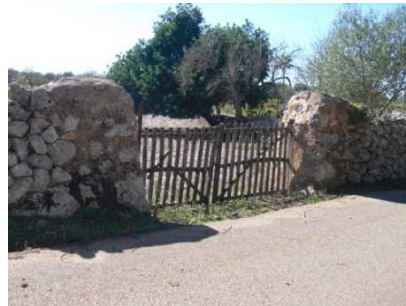
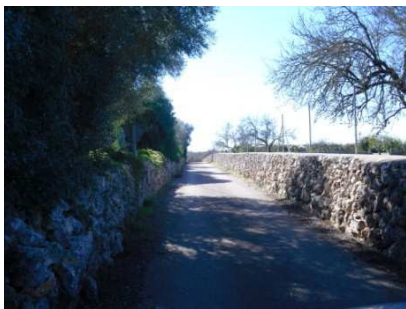
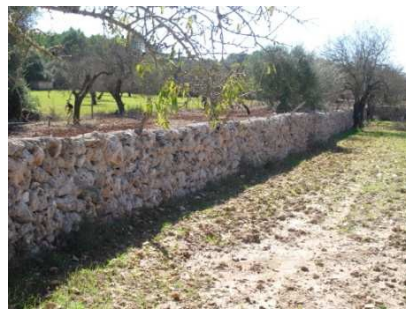
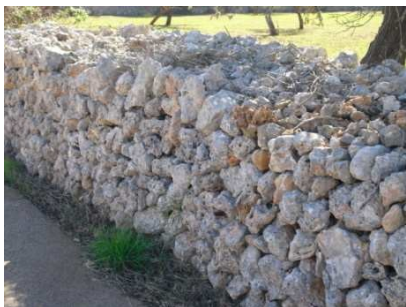
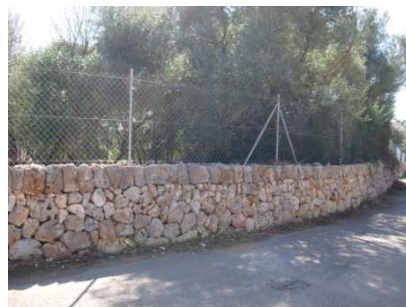
MU-02

Conjunt de parets seques que delimiten les distintes parcel·les de l'establiment així com els camins d'accés a les mateixes.

Regular. Algunes de les parets seques presenten esboldrecs.

PROTECCIÓ DE L'ELEMENT	
Grau de protecció Integral/parcial/ambiental	Integral
Protecció específica	-
Elements a preservar	Les parets de pedra seca i altres elements lligats a aquestes construccions: clavegueres, portells, etc. Només es podran eliminar per un motiu d'utilitat pública, cas en què hauran de ser reconstruïts després de la necessària reculada.
Intervencions preferents	Reparar els esboldrecs de les parets seques.
Intervencions admissibles	Restauració, conservació i consolidació.
Usos permesos	Haurà de mantenir el seu ús original.
Definició de l'entorn de protecció	
Es delimita com entorn de protecció una franja envoltant les parets seques amb una amplària de deu metres mesurats a partir de la cara exterior de les mateixes.	
Regulació de l'entorn de protecció	
Les intervencions a realitzar a l'entorn de protecció hauran d'integrar-se amb les parets seques, especialment pel que fa a les textures, colors i materials emprats. En aquest entorn no podran produir-se augments de volum.

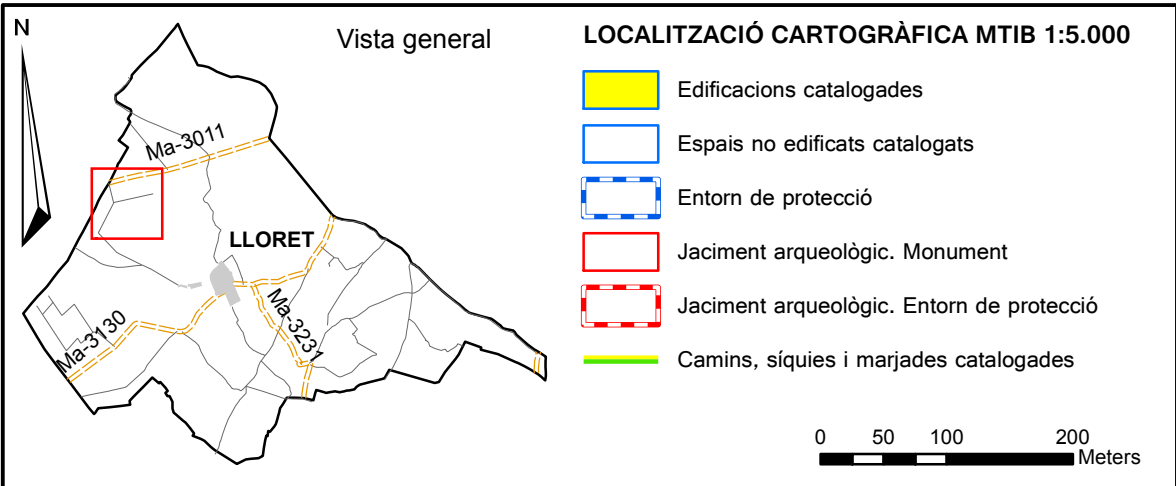
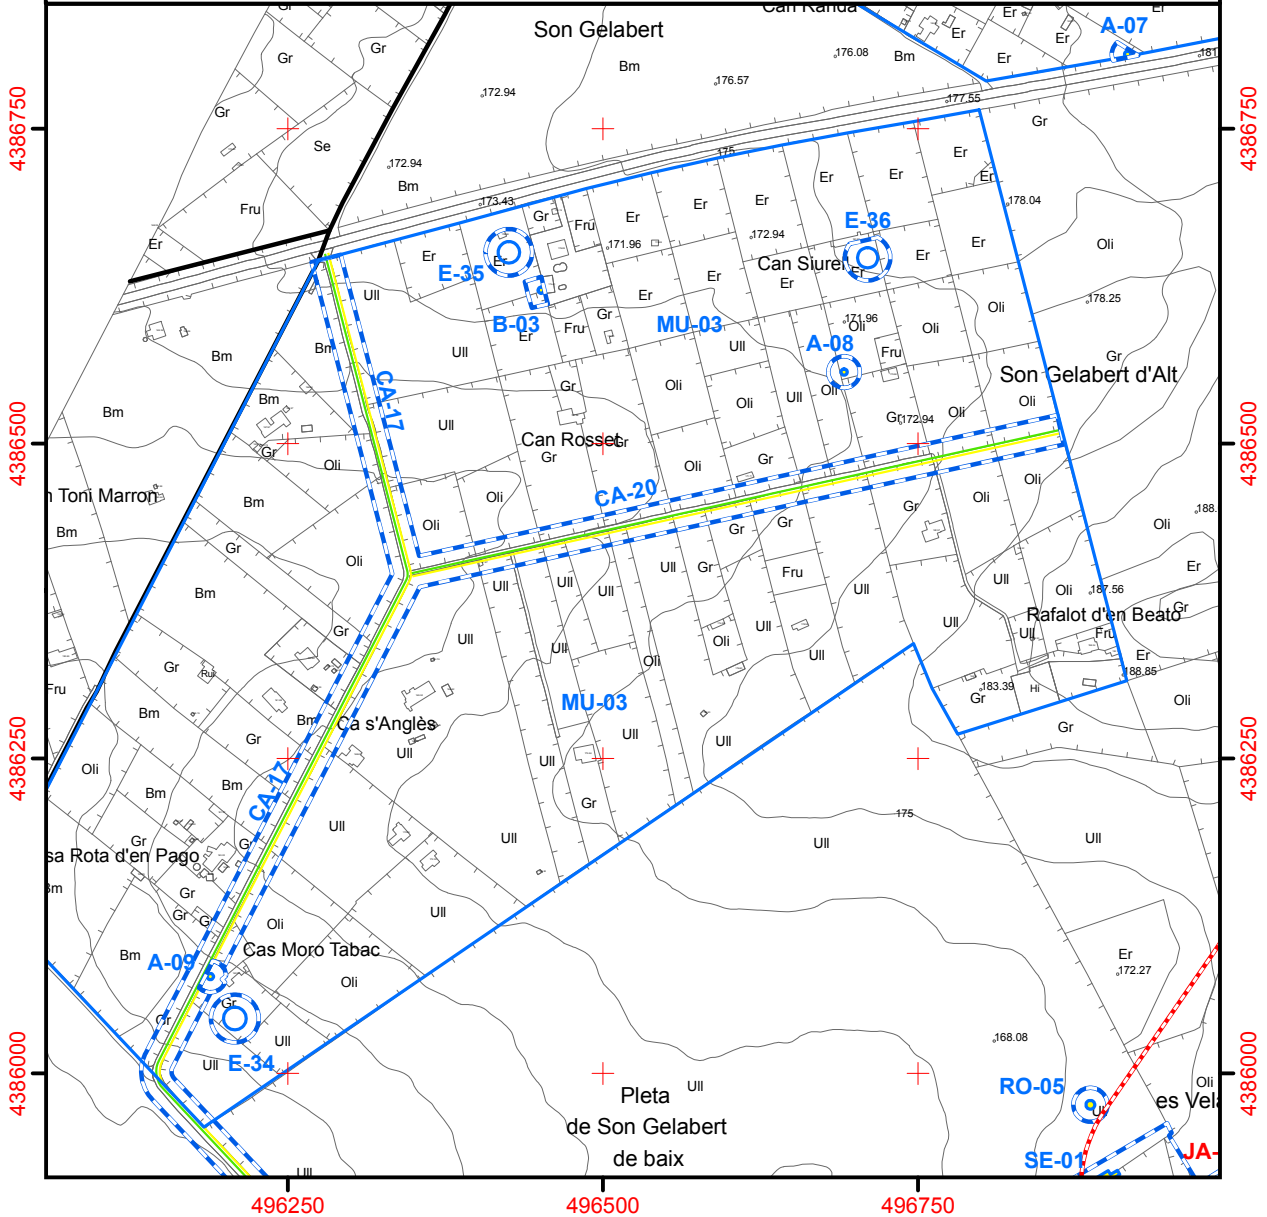
MU-03

Conjunt de parets seques que delimiten les distintes parcel·les de l'establiment així com els camins d'accés a les mateixes.

Regular. Algunes de les parets seques presenten esboldrecs.

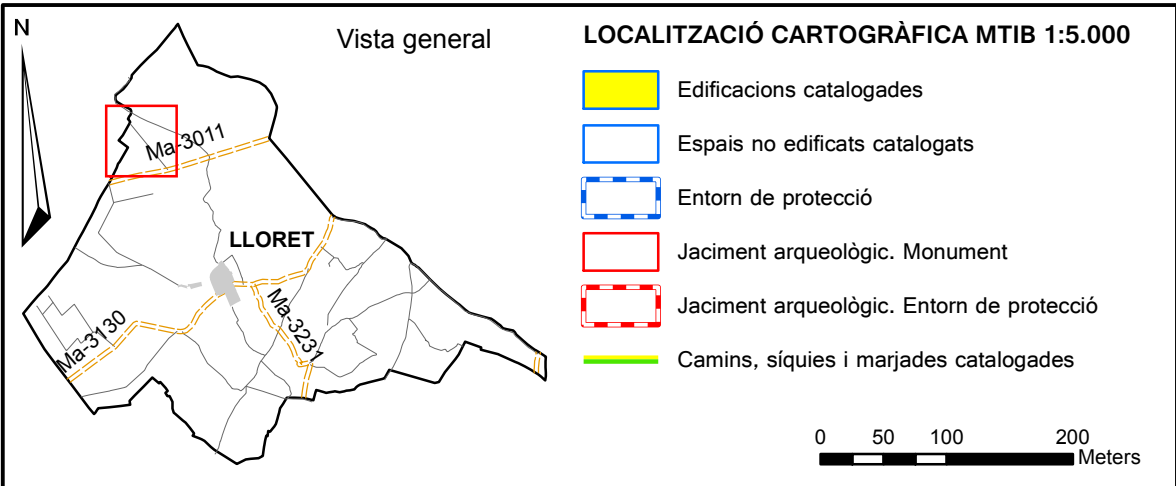
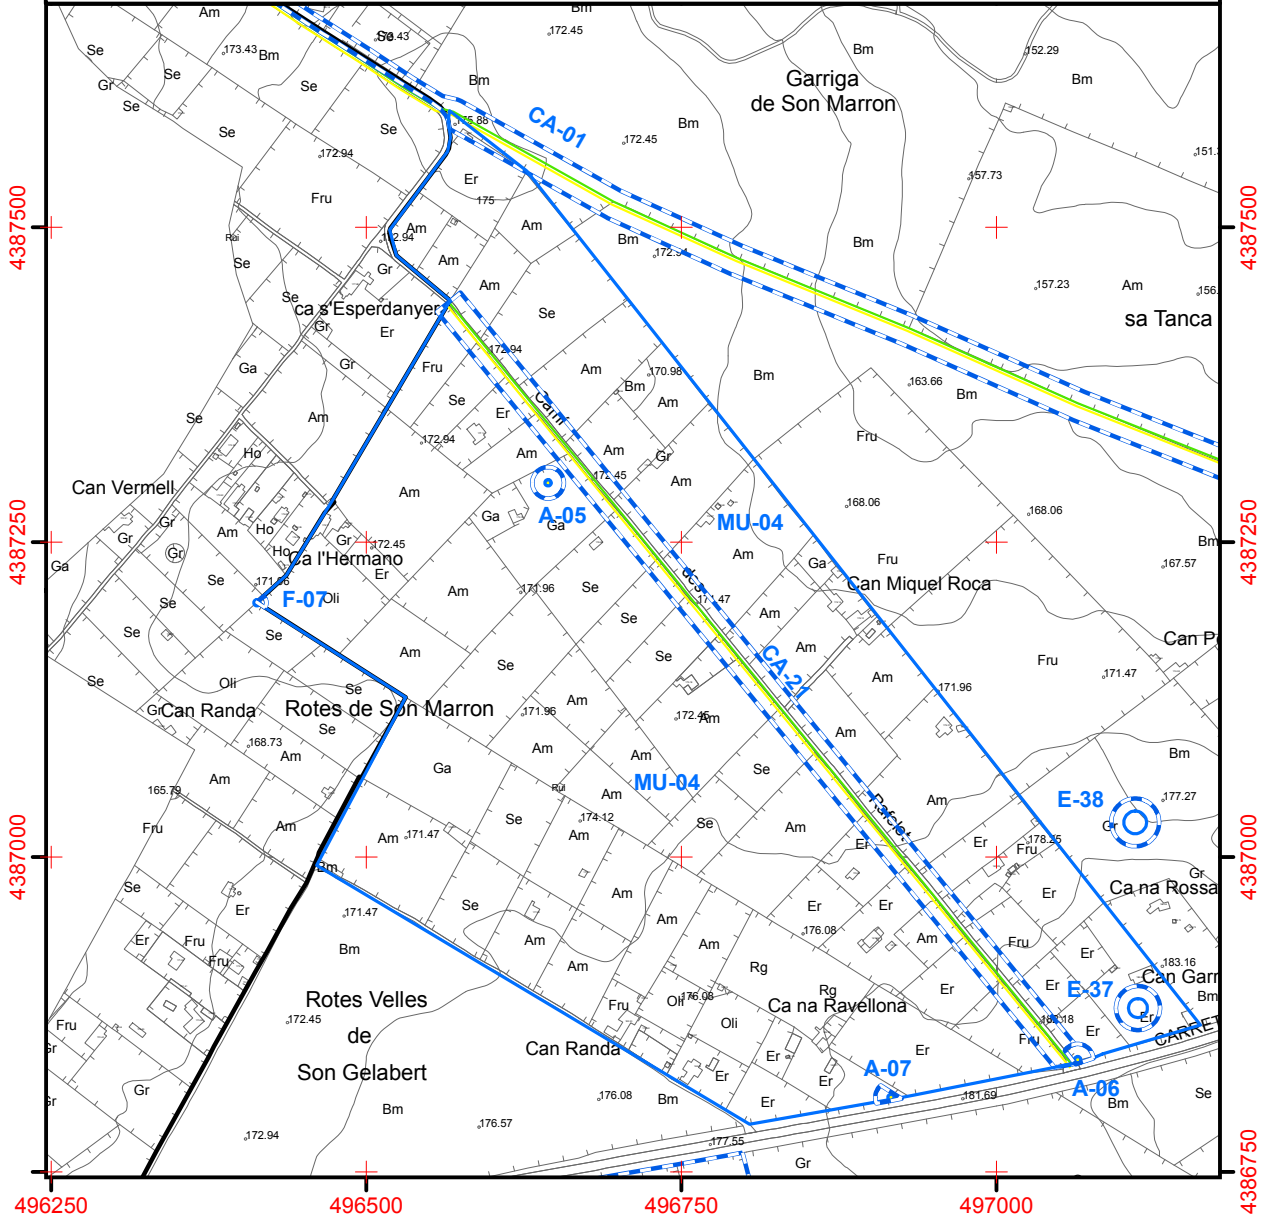
MU-04

Conjunt de parets seques que delimiten les distintes parcel·les de l'establiment així com els camins d'accés a les mateixes.

Regular. Algunes de les parets seques presenten esboldrecs.

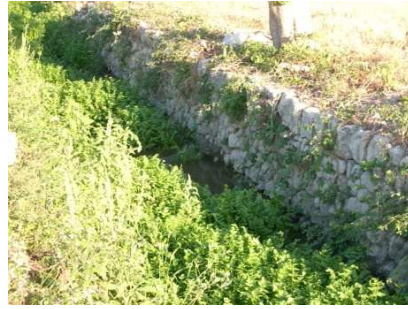
Tram 5. Torrent i camí

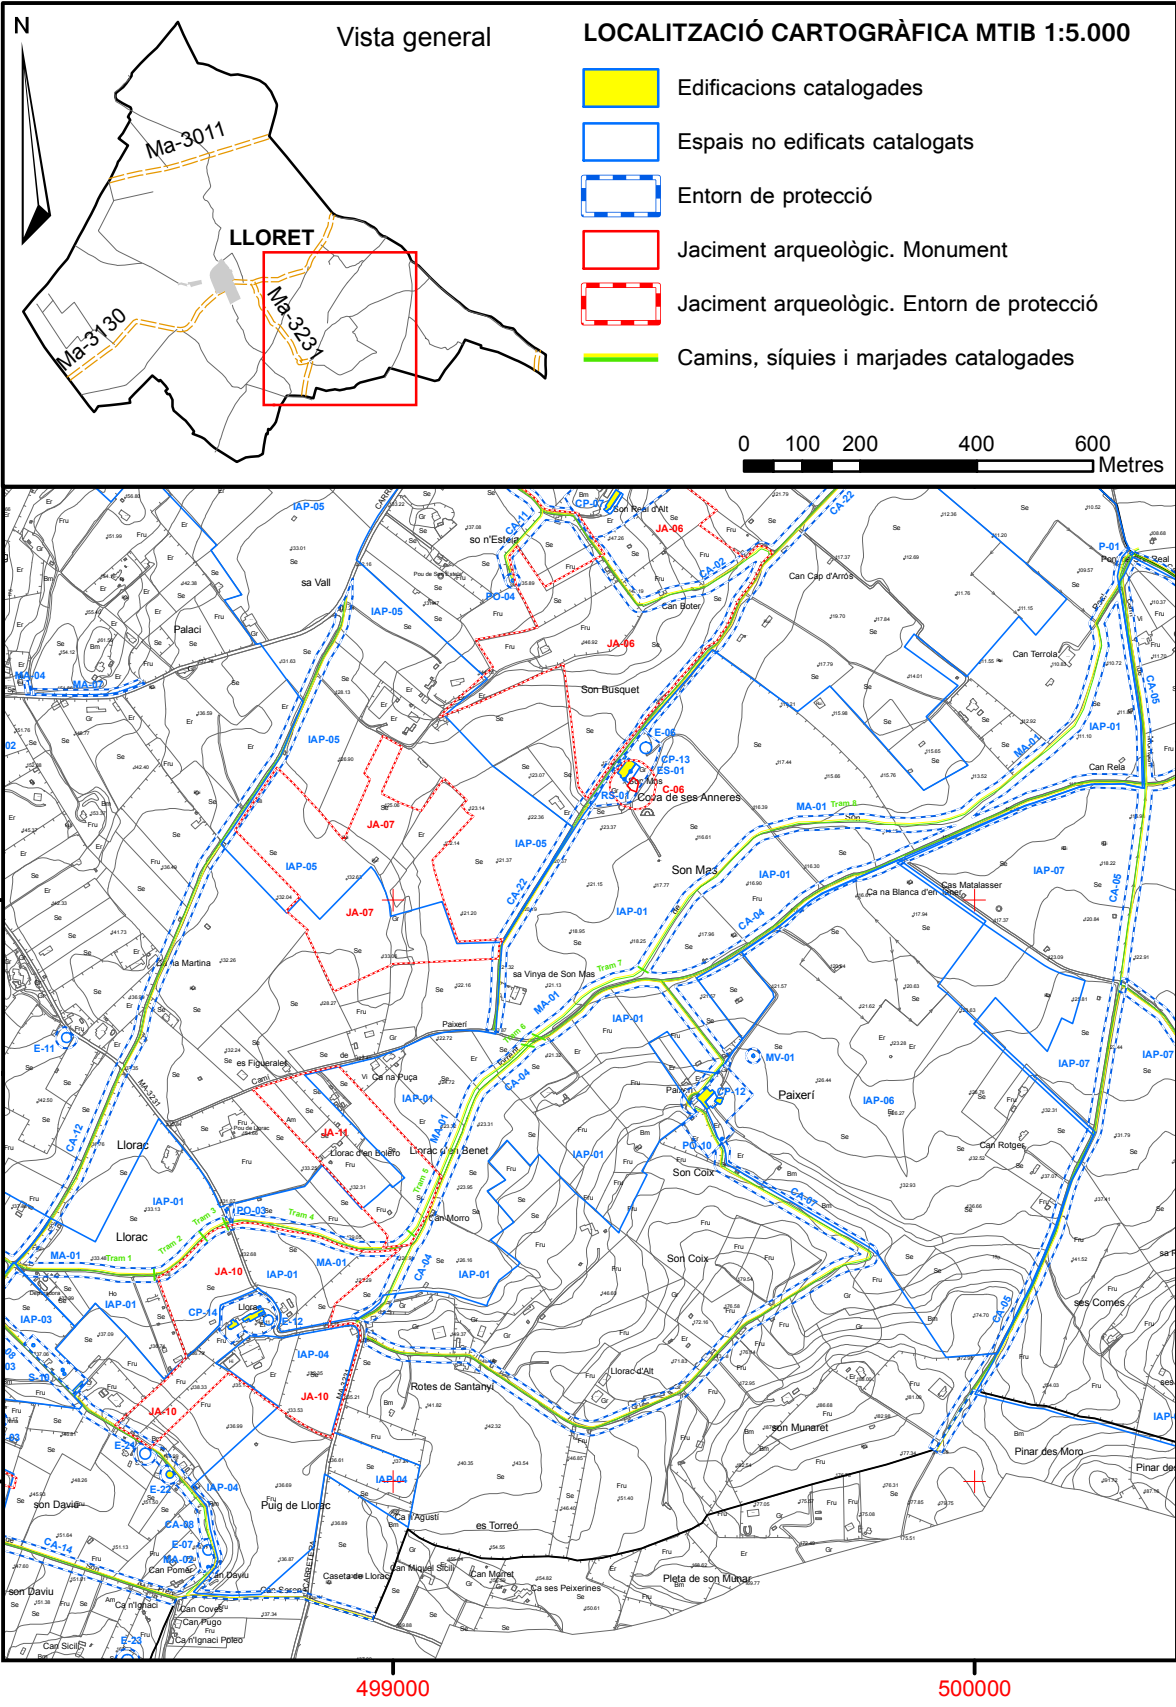
MA-01

El torrent catalogat té un longitud de 2600 m i es divideix en vuit trams.

TRAM 1 (240 m): aquest tram té els marges i el llit de formigó armat.

TRAM 2 (109 m): aquest tram té el llit de formigó, el marge de la part nord de formigó i el de la part sud de pedres.

TRAM 3 (46 m): aquest tram té marges de pedres a banda i banda i llit de formigó.

TRAM 4 (337 m): aquest tram té marges de pedres a banda i banda.

TRAM 5 (387 m): aquest tram es caracteritza per tenir paral·lel el camí conformant una secció amb relleix definida per marges de pedra.

TRAM 6 (26 m): aquest tram està entubat amb tubs de formigó.

TRAM 7 (219 m): aquest tram té el llit i el marge que limita amb el camí de formigó, l'altre de pedres.

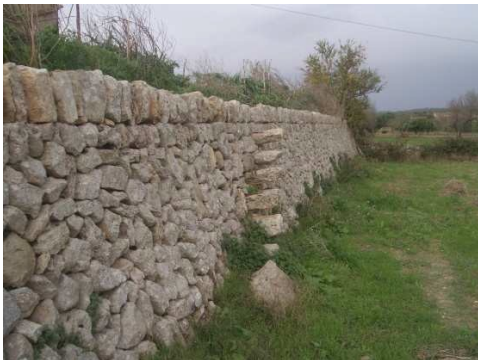
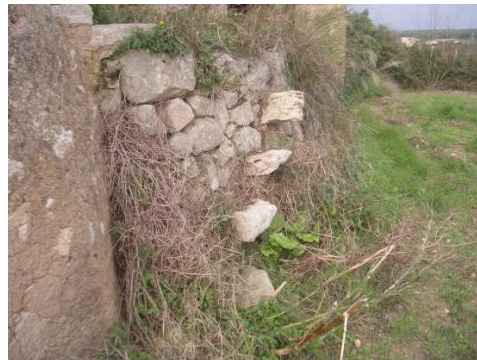
Fotografies:

Conjunt de dos marges de pedra en sec. Ambdós tenen pedres encastades que formen pujadors d'accés a les marjades corresponents. El situat a l'est té set graons i el situat a l'oest quatre.

Regular. El pujador situat a la marjada superior (oest) es troba envaït per la vegetació.

PROTECCIÓ DE L'ELEMENT	
Grau de protecció Integral/parcial/ambiental	Integral
Protecció específica	-
Elements a preservar	Els pujadors. Els elements paredats en sec.
Intervencions preferents	Netejar la vegetació.
Intervencions admissibles	Restauració, conservació i consolidació.
Usos permesos	Haurà de mantenir el seu ús original.
Definició de l'entorn de protecció	
Es delimita com entorn de protecció una franja envoltant el conjunt format per l'era de Can Xuto E-33 i els pujadors amb el concret traçat que figura en la documentació gràfica adjunta.	
Regulació de l'entorn de protecció	
Les intervencions a realitzar a l'entorn de protecció hauran d'integrar-se amb el conjunt catalogat, especialment pel que fa a les textures, colors i materials emprats. En aquest entorn no podran produir-se augments de volum.

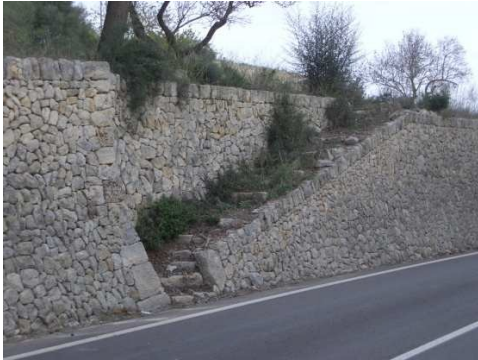
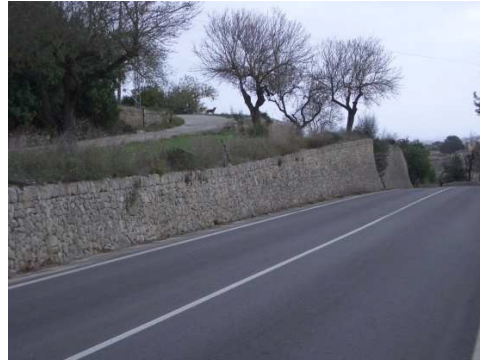
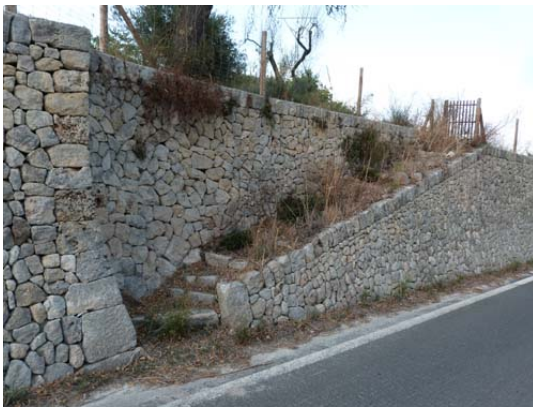
Fotografies:

Estructura de pedra en sec que forma part d'un marge d'aproximadament 150 m de llargada amb una alçada màxima de 2,90 m i un pujador de 11 graons d'aproximadament 0,90 m de llargària x 0,50 m d'amplada, que donen accés des de la carretera Ma-3130 Algaida - Sineu a la part superior de la marjada. El marge salva un desnivell de 2,90 m, es troba atalussat i presenta les pedres ben obrades i filada de dalt.

Regular. El pujador es troba envaït per la vegetació.

S'ha instal·lat una reixeta metàl·lica i una barrera sobre el marge.

PROTECCIÓ DE L'ELEMENT	
Grau de protecció Integral/parcial/ambiental	Integral
Protecció específica	-
Elements a preservar	El pujador. Els elements paredats en sec.
Intervencions preferents	Netejar la vegetació.
Intervencions admissibles	Restauració, conservació i consolidació.
Usos permesos	Haurà de mantenir el seu ús original.
Definició de l'entorn de protecció	
Es delimita com entorn de protecció una franja envoltant el pujador i el marge amb una amplària de deu metres amb el concret traçat que figura en la documentació gràfica adjunta.	
Regulació de l'entorn de protecció	
Les intervencions a realitzar a l'entorn de protecció hauran d'integrar-se amb el pujador i el marge, especialment pel que fa a les textures, colors i materials emprats. En aquest entorn no podran produir-se augments de volum.

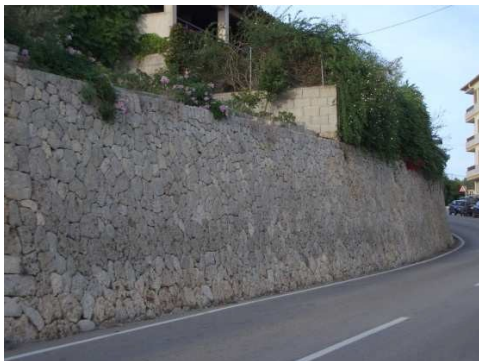
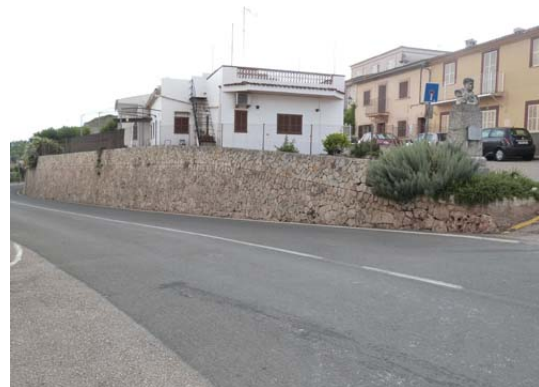
Fotografies:

Marge de pedra en sec que sustenta el desnivell existent entre la carretera Ma-3130 Sineu - Algaida i l'antiga propietat de Can Ratat, actualment ocupada per habitatges particulars i el Passeig Josep Nicolau. Té una alçada que oscil·la entre els 3,50 m i 1 m per 80 m de llargària. Presenta filada de dalt i cantonera en el seu límit oriental.

El marge ha estat recrescut a l'àmbit de la parcel·la 7855045DD9875N0001LJ i s'ha instal·lat una reixeta metàl·lica.

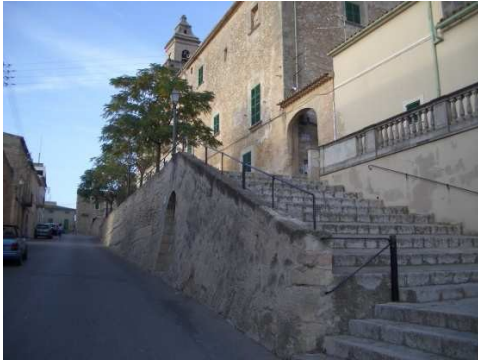
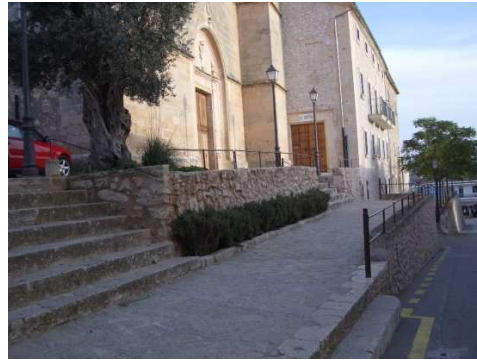
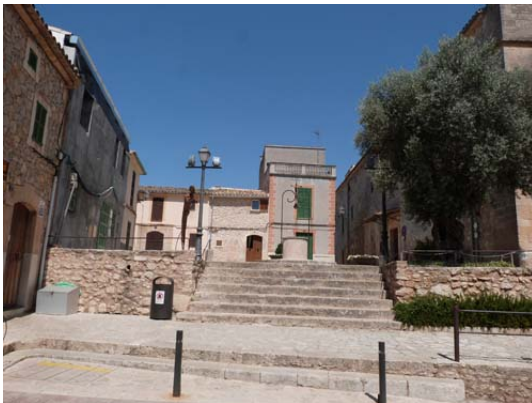
Fotografies:

Sistema de marjades o timbes que permeten salvar els desnivells del terreny al llarg de la Costa des Pou, tot permetent els accessos al local de la Tercera Edat, a la Biblioteca Municipal, al Carrer des Convent, a l'oficina de correus, a l'Ajuntament, a l'Església i a la plaça de l'Església.

A la part de migjorn, conforma un marjada de forma corba, situada sobre la Cova des Pou (C-08) i que serveix de base per a la creu de terme (CT-01). A través d'una escalonada se salva el desnivell del carrer. Amb una altra escalonada àmplia es connecta aquest primer replà amb la part alta de sa Timba, des de la qual s'accedeix a la base de l'edifici del Convent i al carrer d'aquest nom. Així mateix, des d'aquest punt, a través d'un passadís elevat, proveït de balustrada de pedra, s'accedeix a la Biblioteca Municipal.

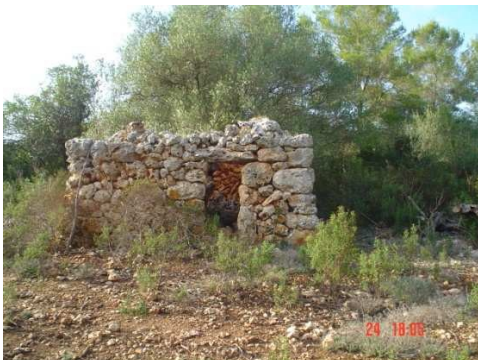
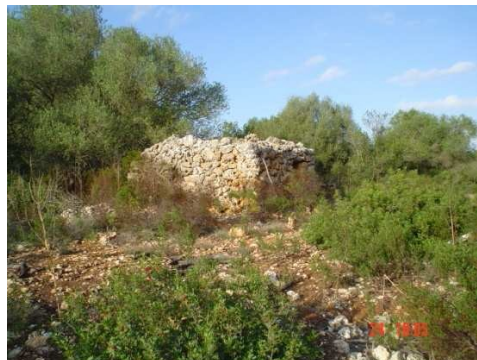
Fotografies:

PROTECCIÓ DE L'ELEMENT	
Grau de protecció Integral/parcial/ambiental	Integral
Protecció específica	-
Elements a preservar	El conjunt de la barraca.
Intervencions preferents	Reparar la coberta de la barraca. Netejar la vegetació espontània.
Intervencions admissibles	Restauració, conservació i consolidació.
Usos permesos	Haurà de mantenir un ús compatible amb l'adequat manteniment i protecció del bé.
Definició de l'entorn de protecció	
Es delimita com entorn de protecció una franja envoltant la barraca amb una amplària de deu metres mesurats a partir de la cara exterior de la barraca amb el concret traçat que figura en la documentació gràfica adjunta.	
Regulació de l'entorn de protecció	
Les intervencions a realitzar a l'entorn de protecció hauran d'integrar-se amb la barraca, especialment pel que fa a les textures, colors i materials emprats. En aquest entorn no podran produir-se augments de volum.

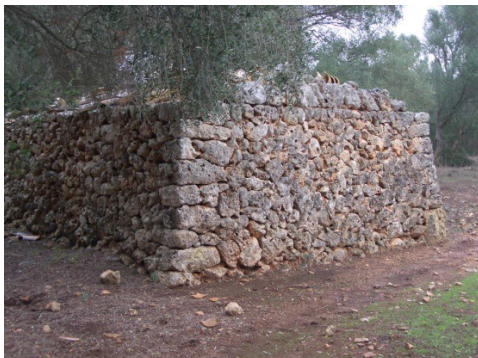
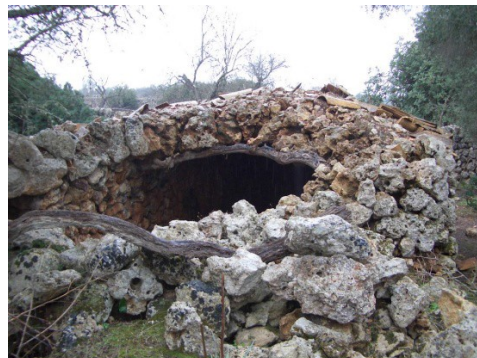
Fotografies:

PROTECCIÓ DE L'ELEMENT	
Grau de protecció Integral/parcial/ambiental	Integral
Protecció específica	-
Elements a preservar	El conjunt de la barraca.
Intervencions preferents	Reparar la coberta i els paraments de la barraca. Neteja de la vegetació espontània.
Intervencions admissibles	Restauració, conservació i consolidació.
Usos permesos	Haurà de mantenir un ús compatible amb l'adequat manteniment i protecció del bé.
Definició de l'entorn de protecció	
Es delimita com entorn de protecció una franja envoltant la barraca amb una amplària de deu metres mesurats a partir de la cara exterior de la barraca amb el concret traçat que figura en la documentació gràfica adjunta.	
Regulació de l'entorn de protecció	
Les intervencions a realitzar a l'entorn de protecció hauran d'integrar-se amb la barraca, especialment pel que fa a les textures, colors i materials emprats. En aquest entorn no podran produir-se augments de volum.

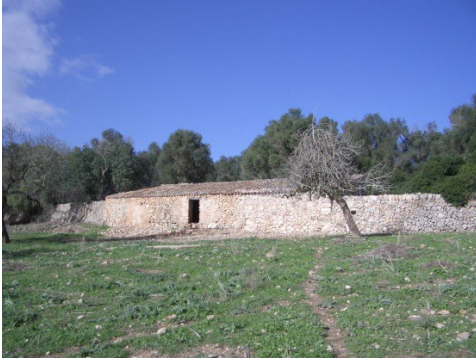
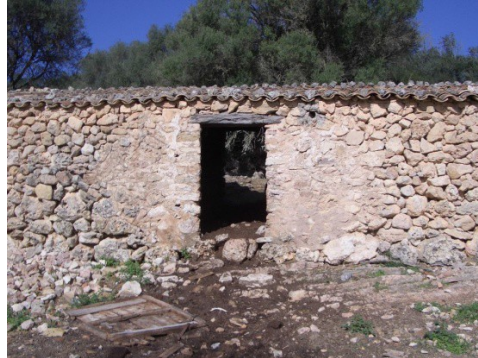
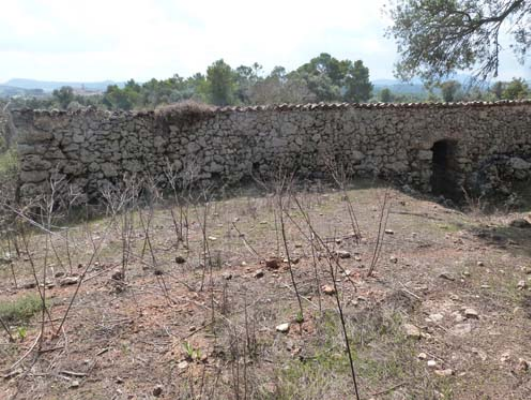
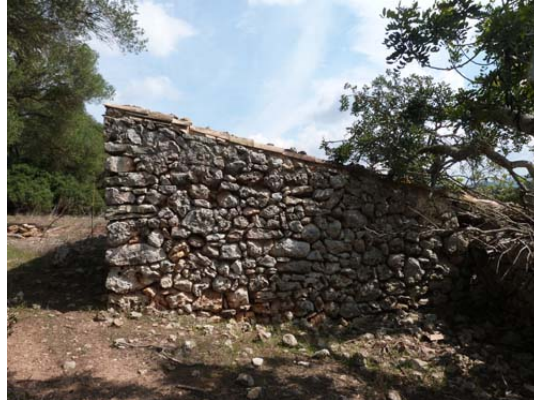
SE-02

Construcció de pedra de planta rectangular (19 m x 4,50 m) i coberta d'un aiguavés. La coberta és de teules sobre encanyissat i bigues de fusta. Presenta dos portals situats a la meitat de la construcció els quals donen accés des de migjorn i tramuntana. Els portals tenen la llinda de fusta.

Regular

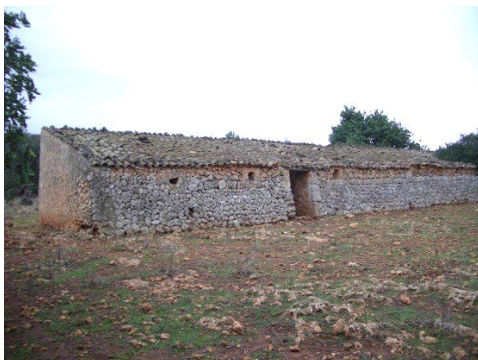
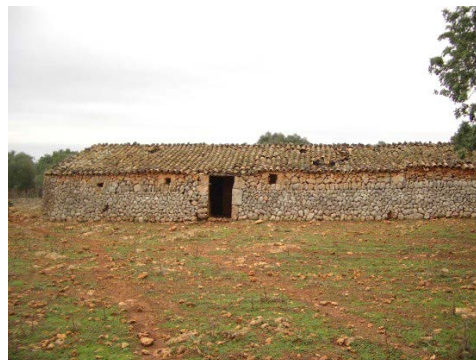
Construcció de pedra de planta rectangular i coberta d'un aiguavés, assentat sobre la paret de la tanca. Disposa de tres separacions interiors amb quatre pilastres de sustentació de marès. Té un portal central a la part de ponent de la construcció i tres portals a llevant.

Dolent. Els paraments i la coberta dels sestadors presenten desperfectes.

PROTECCIÓ DE L'ELEMENT	
Grau de protecció Integral/parcial/ambiental	Integral
Protecció específica	-
Elements a preservar	Volumetria, estructura i façanes incloent el tractament del parament i totes les obertures dels sestadors.
Intervencions preferents	Reparar els desperfectes dels paraments i de la coberta.
Intervencions admissibles	Restauració, conservació, consolidació.
Usos permesos	Els corresponents a la zona en la qual s'ubica segons el planejament urbanístic.
Definició de l'entorn de protecció	
Es delimita com entorn de protecció una franja envoltant els sestadors amb una amplària de deu metres mesurats a partir de la cara exterior dels paraments amb el concret traçat que figura en la documentació gràfica adjunta.	
Regulació de l'entorn de protecció	
Les intervencions a realitzar a l'entorn de protecció hauran d'integrar-se amb els sestadors, especialment pel que fa a les textures, colors i materials emprats. En aquest entorn no podran produir-se augments de volum.

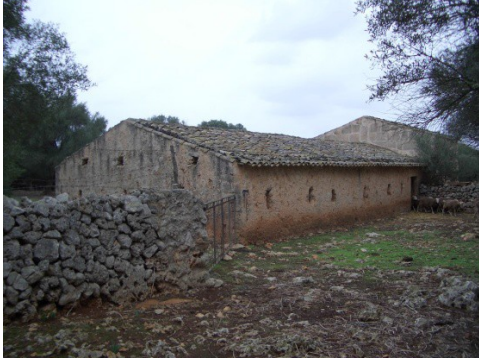
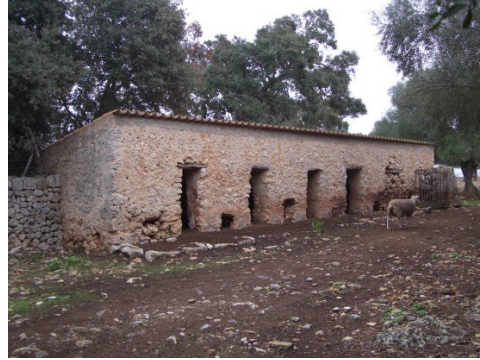
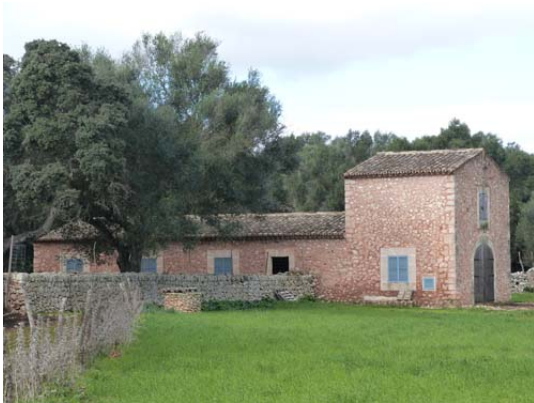
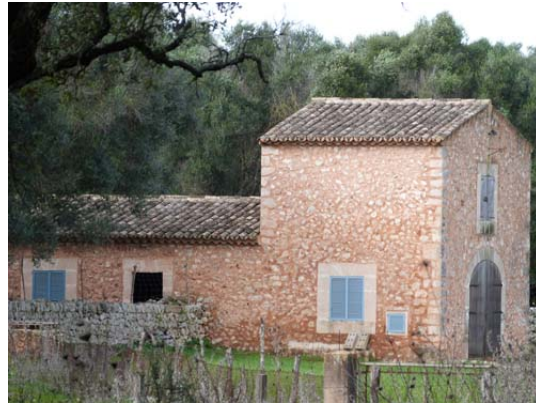
SE-04

Construcció de pedra en verd amb cantoneres de pedra, de planta rectangular i coberta de teules de dos aiguavessos. D'una planta d'altura excepte a la part de llevant on es localitza un sostre a la planta pis. La teulada es sustenta amb quatre pilars de marès. Té una sèrie de petites obertures rectangulars per a la ventilació. Té porta d'accés al nord que dona a dins la Pleta i al sud dins un corral; a llevant té un portal de portassa i una finestra al sostre.

Regular. Els paraments presenten alguns descrostats en la part baixa.

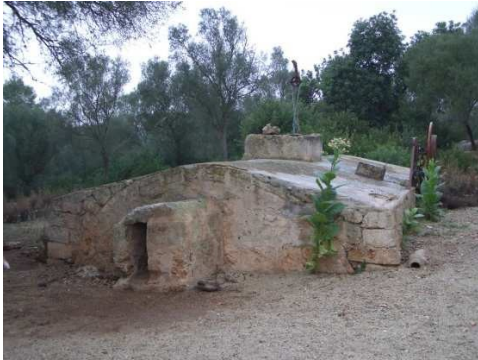
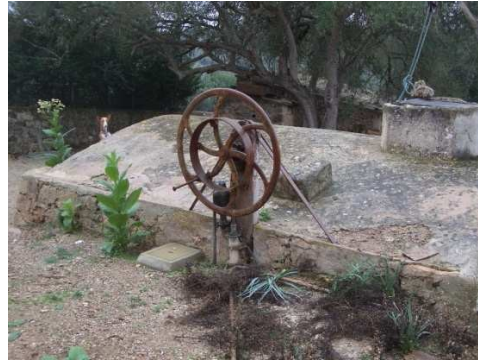
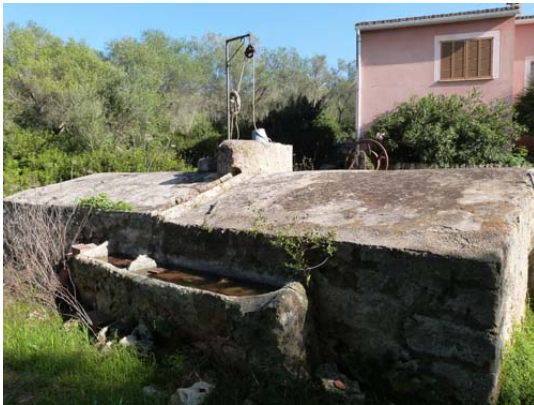
ALJUB DES ASE DE SON MARRON

Aljub de volta amb coll que recull l'aigua de les teulades i la carrera de la Caseta des Garriguer i d'una casa de nova construcció, amb piques per abeurar i una conducció subterrània que, per gravetat, duu l'aigua a uns abeuradors que es troben a uns 40 m en direcció al Xaragall. Les dimensions de l'aljub són de 4,95 m x 8,70 m i 6,60 m de profunditat. Al costat de ponent s'hi adossa un abeurador. Al costat de llevant disposa d'una bomba mecànica d'extracció accionada manualment.

El parament exterior presenta alguns desperfectes i pegats de ciment.

PROTECCIÓ DE L'ELEMENT	
Grau de protecció Integral/parcial/ambiental	Integral
Protecció específica	-
Elements a preservar	El conjunt format pels diferents elements que componen l'aljub tant la part exterior (coll, abeurador) com la part subterrània. Bomba mecànica.
Intervencions preferents	Reparar els desperfectes del parament. Eliminar la vegetació.
Intervencions admissibles	Restauració, conservació i consolidació.
Usos permesos	Infraestructura hidràulica (emmagatzemament d'aigua).
Definició de l'entorn de protecció	
Es delimita com entorn de protecció una franja envoltant l'aljub amb una amplària de deu metres mesurats a partir de la cara exterior dels paraments amb el concret traçat que figura en la documentació gràfica adjunta.	
Regulació de l'entorn de protecció	
Les intervencions a realitzar a l'entorn de protecció hauran d'integrar-se amb l'aljub, especialment pel que fa a les textures, colors i materials emprats. En aquest entorn no podran produir-se augments de volum.

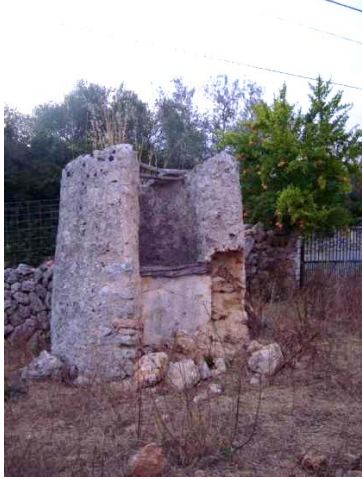
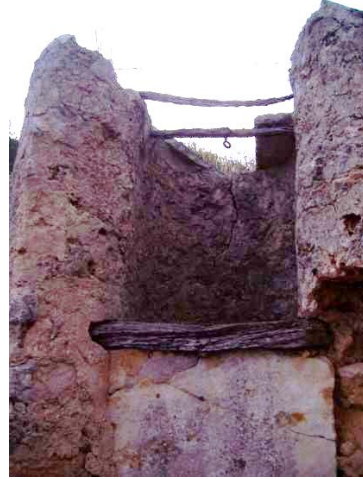
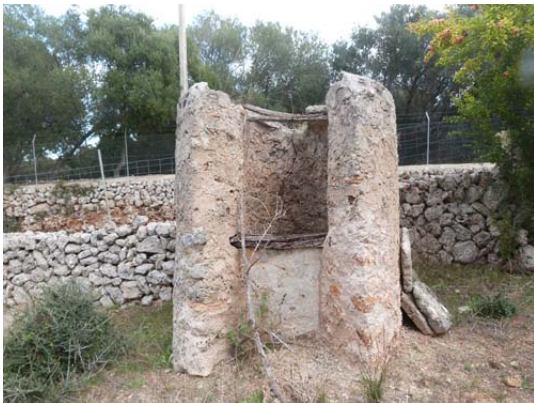
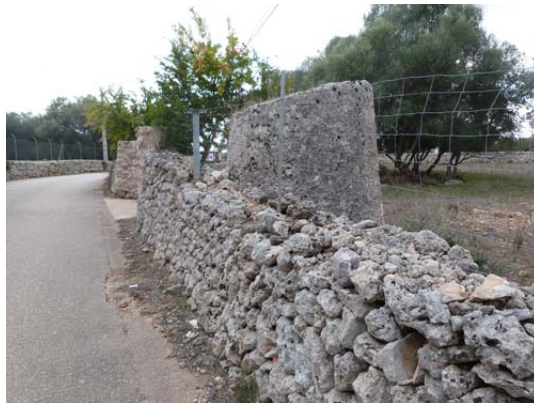
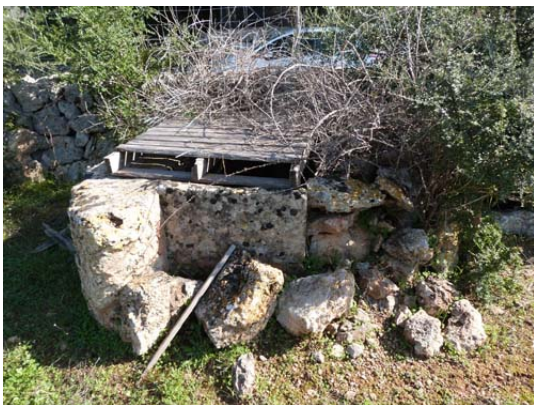
ALJUB DE CAN MENORC

Conjunt de dos aljubs situats al costat del camí i separats entre sí uns 20 m.

CAPELLA: El coll de l'aljub és de secció circular, realitzat amb obra de fàbrica de pedres amb mescla de calç i cobert amb llates de fusta que aguanten llivanyes.

A: Regular, ha perdut la coberta.

B: Dolent, es troba envaït per la vegetació i presenta un esboldrec.

S'ha reparat l'esboldrec del coll de l'aljub A.

PROTECCIÓ DE L'ELEMENT	
Grau de protecció Integral/parcial/ambiental	Integral
Protecció específica	-
Elements a preservar	El conjunt format pels diferents elements que componen els dos aljubs tant la part exterior (capella, pica) com la part subterrània.
Intervencions preferents	Eliminar la vegetació. Reparar la coberta de l'aljub A. Reparar l'esboldrec de l'aljub B.
Intervencions admissibles	Restauració, conservació i consolidació.
Usos permesos	Infraestructura hidràulica (emmagatzemament d'aigua).
Definició de l'entorn de protecció	
Es delimita com entorn de protecció una franja envoltant les capelles dels aljubs amb una amplària de deu metres mesurats a partir de la cara exterior del parament de la capella amb el concret traçat que figura en la documentació gràfica adjunta.	
Regulació de l'entorn de protecció	
Les intervencions a realitzar a l'entorn de protecció hauran d'integrar-se amb les capelles dels aljubs, especialment pel que fa a les textures, colors i materials emprats. En aquest entorn no podran produir-se augments de volum.

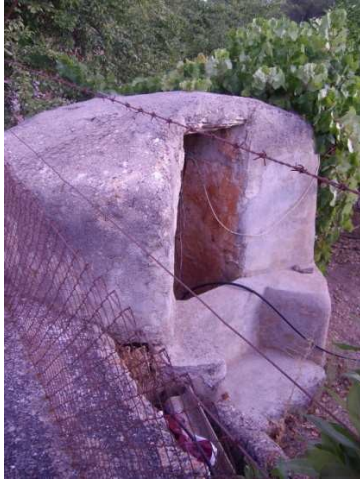
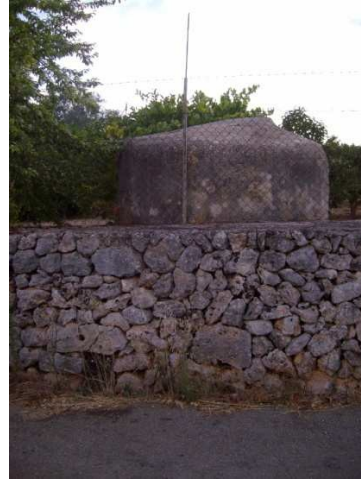
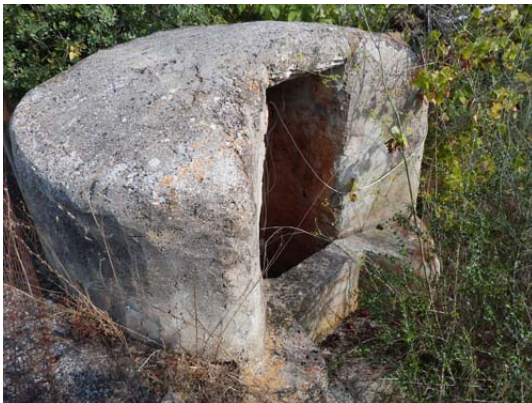
A-12

ALJUB: Funciona com aljub. Actualment ple d'aigua i no es pot saber la profunditat. Està referit i emblanquinat amb abeurador de ciment pòrtland.

CAPELLA: El coll de l'aljub és de secció circular, realitzat amb obra de fàbrica de pedres amb mescla de calç (referit modern de mescla de ciment pòrtland) i cobert amb lloses de pedra.

PICA, BONONERA o CISTERNÓ: Es conserva la pica en ús a la part posterior de l'aljub.

Bo.

S'han produït modificacions formals. S'ha instal·lat una bomba elèctrica per extreure l'aigua.

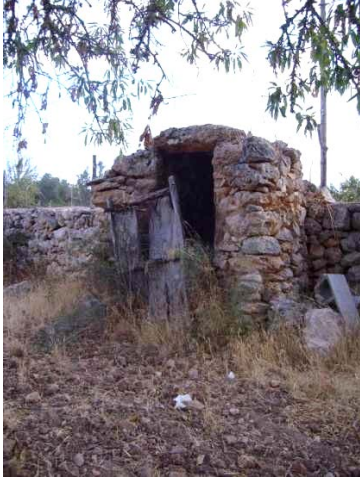
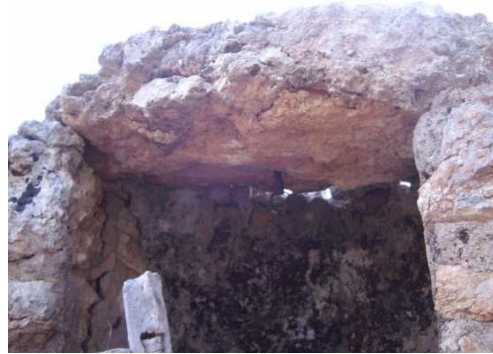
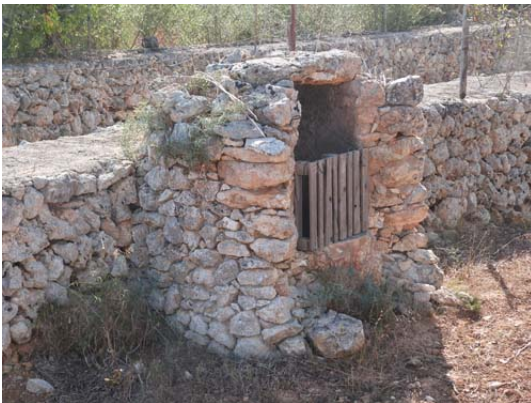
A-13

ALJUB: No funciona com aljub.

CAPELLA: El coll de l'aljub és de secció circular, realitzat amb obra de fàbrica de pedres amb mescla de calç i sistema de pedra seca, cobert amb lloses de pedra.

Dolent

Dolent. La capella presenta alguns esboldrecs a la part superior.

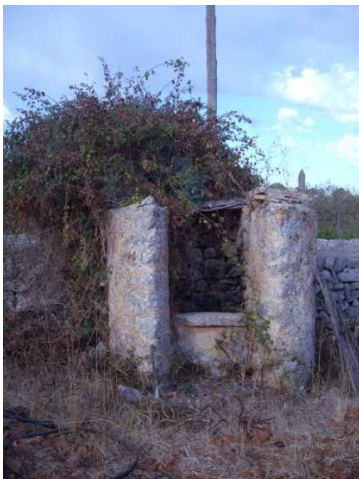
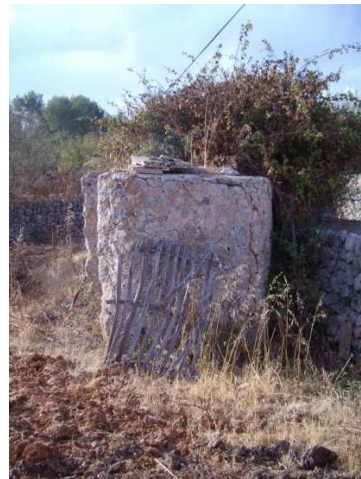
A-14

ALJUB: No funciona com aljub. Actualment ple d'aigua i no es pot saber la profunditat. Està referit de mescla de ciment natural.

PICA, BONONERA o CISTERNÓ: La pica està ubicada en un lateral.

CLAVAGUERA: La clavaguera es troba a lluny de la pica i té un sistema per dur-li.

PROTECCIÓ DE L'ELEMENT	
Grau de protecció Integral/parcial/ambiental	Integral
Protecció específica	-
Elements a preservar	El conjunt format pels diferents elements que componen l'aljub tant la part exterior (capella, pica, clavaguera) com la part subterrània. Paret seca a la qual s'adossa.
Intervencions preferents	Reparar els desperfectes de la capella. Eliminar la vegetació.
Intervencions admissibles	Restauració, conservació i consolidació.
Usos permesos	Infraestructura hidràulica (emmagatzemament d'aigua).
Definició de l'entorn de protecció	
Es delimita com entorn de protecció una franja envoltant la capella de l'aljub amb una amplària de deu metres mesurats a partir de la cara exterior del parament de la capella amb el concret traçat que figura en la documentació gràfica adjunta.	
Regulació de l'entorn de protecció	
Les intervencions a realitzar a l'entorn de protecció hauran d'integrar-se amb la capella de l'aljub, especialment pel que fa a les textures, colors i materials emprats. En aquest entorn no podran produir-se augments de volum.

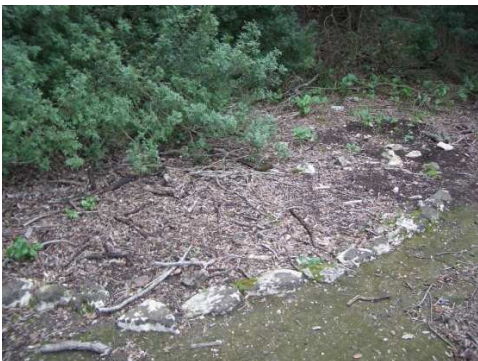
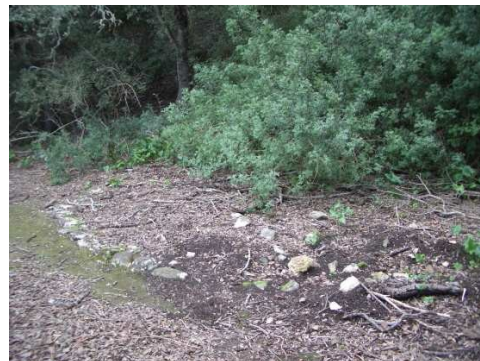
Fotografies:

Conjunt de dos rotlos de sitja situats dins es Pinar de Son Real, al vessant nord, ran de la paret. Separats un centenar de metres l'un de l'altre. La sitja de ponent té un rotlo de sitja de 5,60 m de diàmetre amb cintell de pedra. La sitja de llevant té un rotlo de sitja de 5,60 m de diàmetre amb cintell de pedra.

Dolent

PROTECCIÓ DE L'ELEMENT	
Grau de protecció Integral/parcial/ambiental	Integral
Protecció específica	-
Elements a preservar	El conjunt dels rotlos de sitja.
Intervencions preferents	Neteja de la vegetació espontània.
Intervencions admissibles	Restauració, conservació i consolidació.
Usos permesos	Haurà de mantenir un ús compatible amb l'adequat manteniment i protecció del bé.
Definició de l'entorn de protecció	
Es delimita com entorn de protecció una franja envoltant el conjunt format pels rotlos de sitja amb el concret traçat que figura en la documentació gràfica adjunta.	
Regulació de l'entorn de protecció	
Les intervencions a realitzar a l'entorn de protecció hauran d'integrar-se amb el conjunt catalogat, especialment pel que fa a les textures, colors i materials emprats. En aquest entorn no podran produir-se augments de volum.

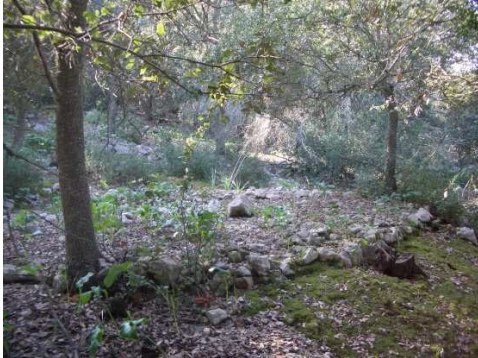
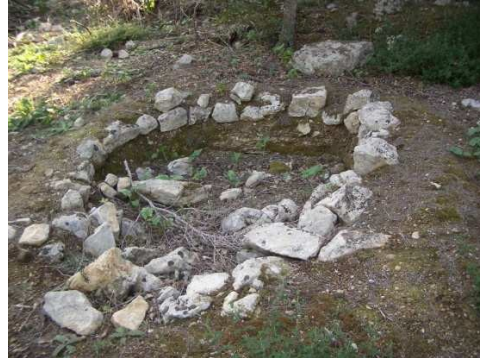
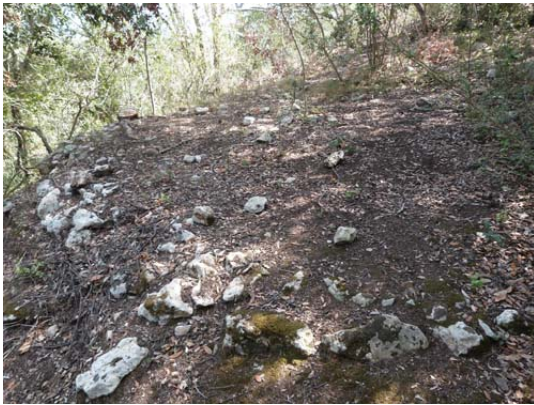
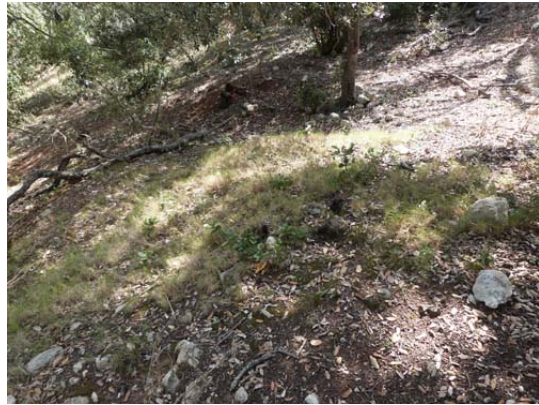
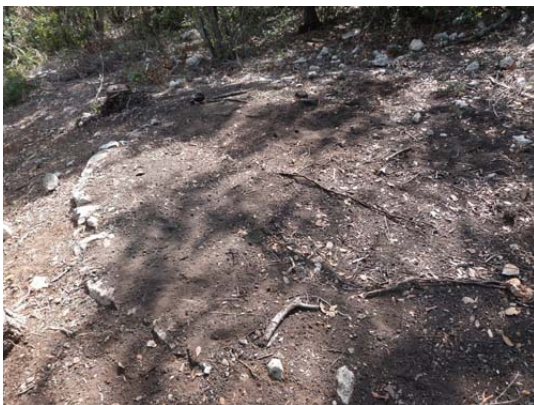
Fotografies:

Conjunt de quatre rotlos de sitja i restes d'una barraca de carboner. La sitja número 1 té un diàmetre de 3,40 m. La sitja número 2 té un diàmetre de 6,50 m. La sitja número 3 té un diàmetre de 4,80 m. La barraca annexa a la sitja núm 3 té una planta el·líptica de 2,60 m x 1,80 m. La sitja número 4 té un diàmetre de 3,30m.

Dolent

PROTECCIÓ DE L'ELEMENT	
Grau de protecció Integral/parcial/ambiental	Integral
Protecció específica	-
Elements a preservar	El conjunt format pels quatre rotlos de sitja i la barraca.
Intervencions preferents	Neteja de la vegetació espontània. Consolidació de les restes.
Intervencions admissibles	Restauració, conservació i consolidació.
Usos permesos	Haurà de mantenir un ús compatible amb l'adequat manteniment i protecció del bé.
Definició de l'entorn de protecció	
Es delimita com entorn de protecció una franja envoltant el conjunt format pel forn de calç, els quatre rotlos de sitja i la barraca del pinar de Son Virgo amb el concret traçat que figura en la documentació gràfica adjunta.	
Regulació de l'entorn de protecció	
Les intervencions a realitzar a l'entorn de protecció hauran d'integrar-se amb el conjunt catalogat, especialment pel que fa a les textures, colors i materials emprats. En aquest entorn no podran produir-se augments de volum.

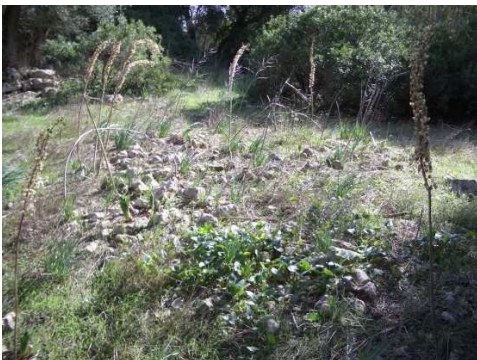
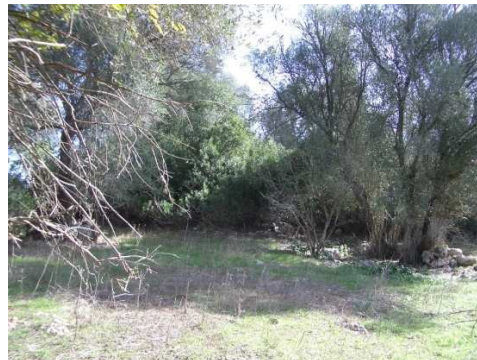
Fotografies:

Superfície circular de 5 m de diàmetre que servia de base per a la sitja de carboner.

Dolent

PROTECCIÓ DE L'ELEMENT	
Grau de protecció Integral/parcial/ambiental	Integral
Protecció específica	-
Elements a preservar	El rotlo de sitja.
Intervencions preferents	Neteja de la vegetació espontània.
Intervencions admissibles	Restauració, conservació i consolidació.
Usos permesos	Haurà de mantenir un ús compatible amb l'adequat manteniment i protecció del bé.
Definició de l'entorn de protecció	
S'estableix com entorn de protecció un àmbit que abasta el conjunt de les cases CP-01, els sestadors SE-02, el corral MU-01, l'era E-01 i el rotle de sitja RO-04 amb el concret traçat que figura en la documentació gràfica adjunta.	
Regulació de l'entorn de protecció	
Les intervencions a realitzar a l'entorn de protecció hauran d'integrar-se amb el conjunt catalogat, especialment pel que fa a les textures, colors i materials emprats. En aquest entorn no podran produir-se augments de volum.

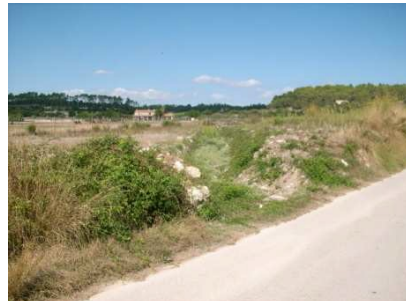
Tram 2. Intersecció camí vell de Santa Margalida

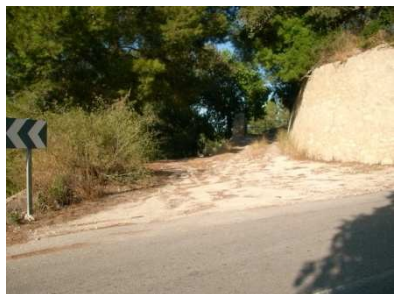
Tram 3. Intersecció Ma-3231

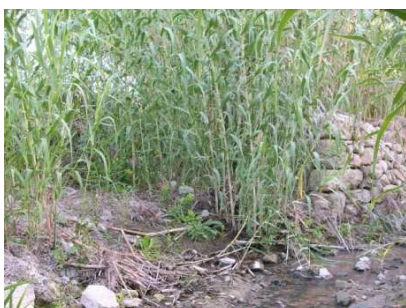
Tram 3. Intersecció torrent de Llorac

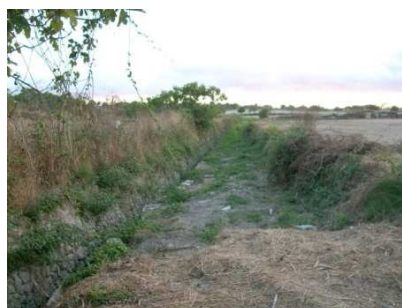
Dolent el tram 2. Es troba envaït per la vegetació i malmès per la neteja del torrent.

Tram 2. Intersecció camí de sa Rota d'en Palerm
