AJUNTAMENT DE LLORET DE VISTALEGRE

CATÀLEG DEL PATRIMONI HISTÒRIC, ARQUITECTÒNIC I PAISATGÍSTIC DEL MUNICIPI DE LLORET DE VISTALEGRE

VOLUM 5

GENER 2019

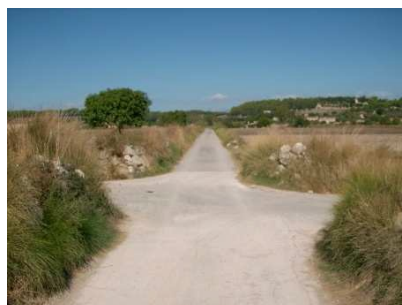
Tram 1. Intersecció camí vell de Sant Joan

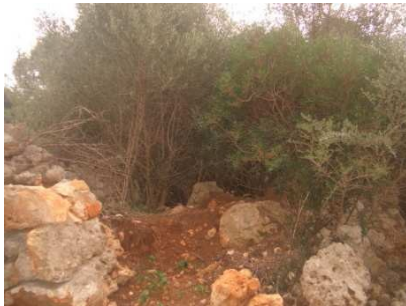
Intersecció amb el Camí de Cas Alemanys

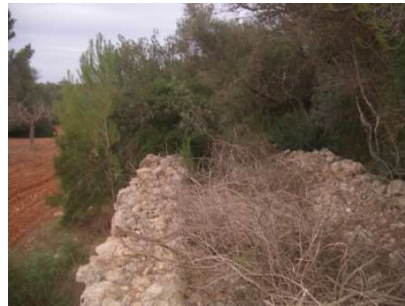
Dolent el tram (envaït per la vegetació i no transitat).

Tram central

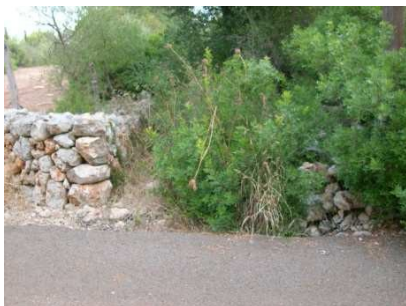
Intersecció amb el Camí del Ras

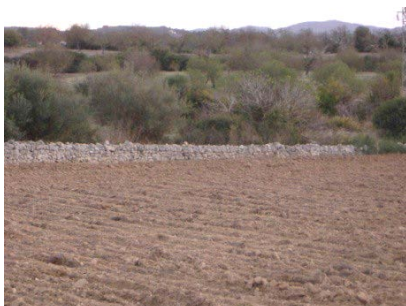
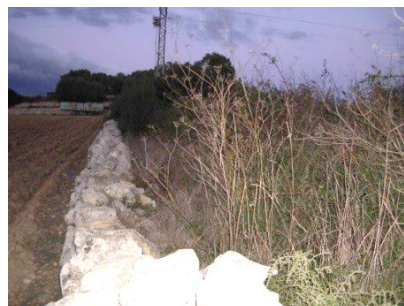
TRAM 1: Tram de camí de carro de 2,10 m d'amplària, d'aproximadament 130 m de longitud, que va des del Camí de Son Real d'Alt (CA-02) fins al Pou de Son Estela (PO-04). Està tancat de paret a banda i banda. El ferm és de terra.

Dolent. Tot el tram es troba envaït per la vegetació.

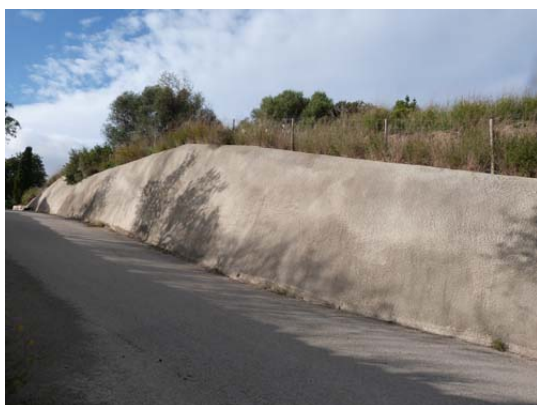
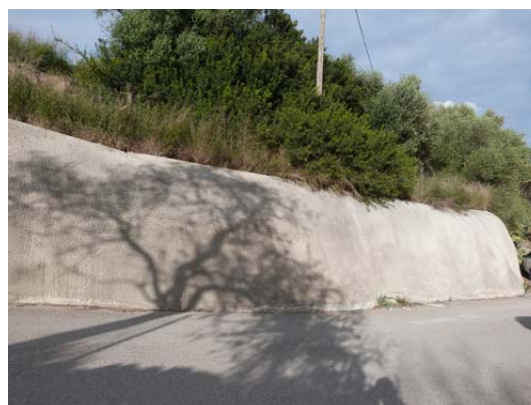
Tram de mur de formigó vist al creuer amb el camí de Son Daviu

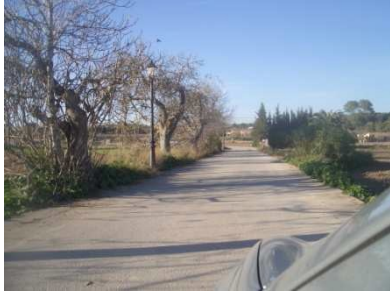
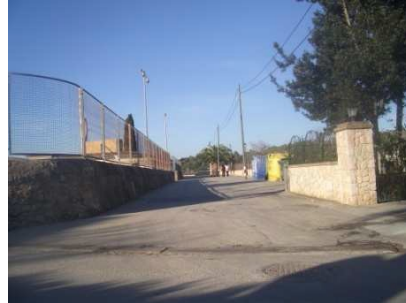
Intersecció amb Ma-3130

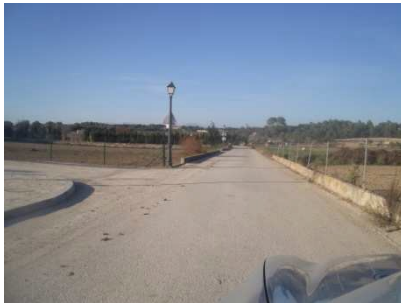
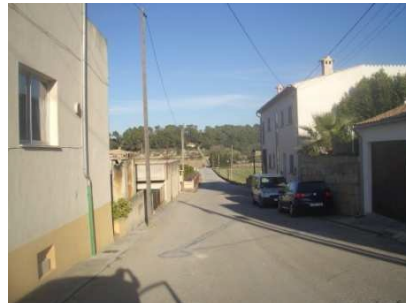
Intersecció amb camí vell d'Inca del camí de Son Pere

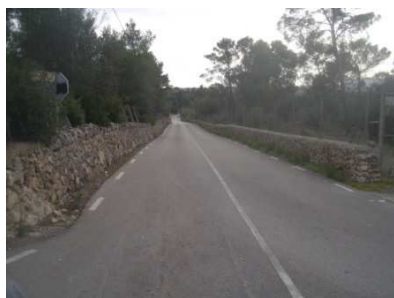
Intersecció amb carretera Ma-3141

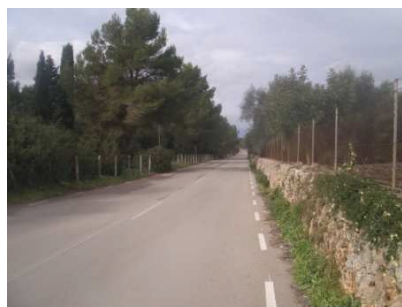
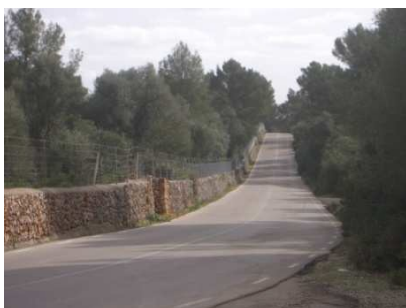
Entre Son Gelabert de Baix, Cas Moro Tabac i sa Comuna

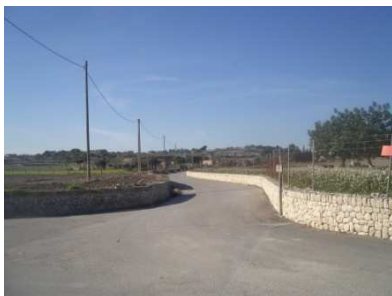
Intersecció amb camí vell d'Algaida

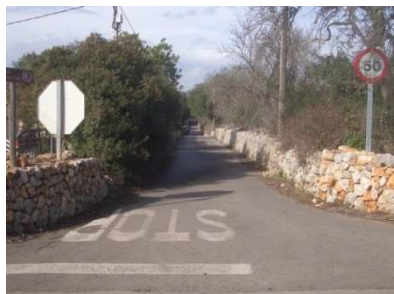
Intersecció amb Ma-3130

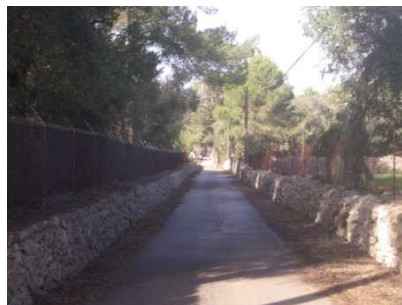
Entre sa Rota de Can Blanc i la de Can Roca

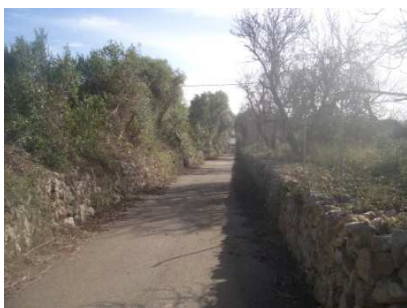
Tram final, entre les Rotes de Can Beatet del Ras i Can Beatet

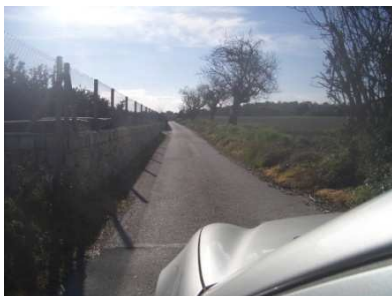
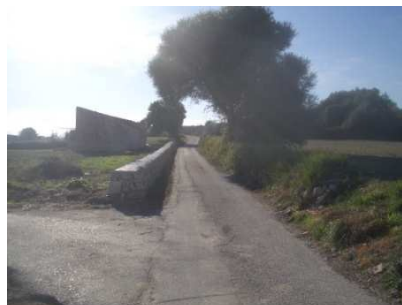
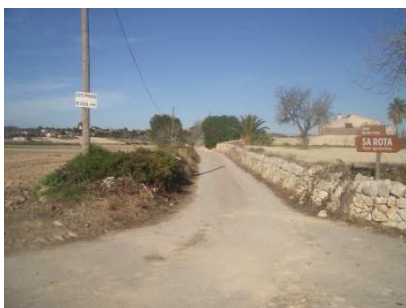
CA-22

Regular. Els marges presenten esboldrecs.

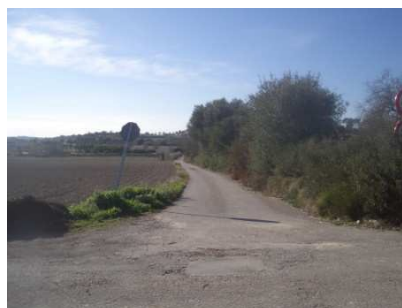
Intersecció amb el camí vell de Sineu a Sant Joan

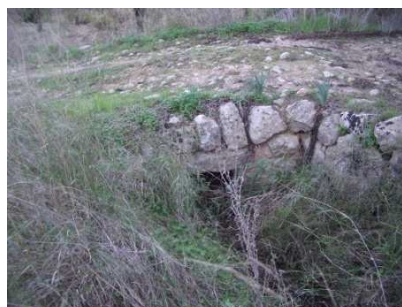
Ponterró del camí de Son Niell

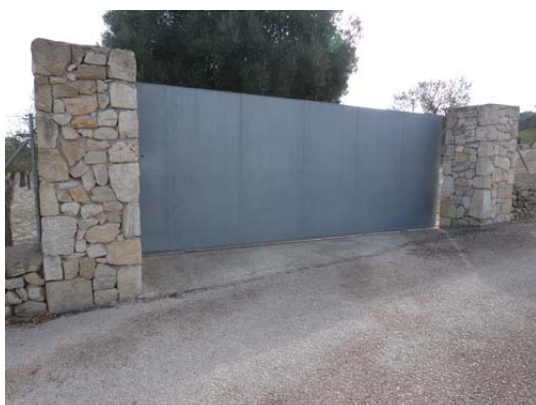
Barrera a l'inici del tram 2
